ÖVERLÅTELSEBESIKTNING

GÄDDAN 5 BACKVÄGEN 3, 147 43 TUMBA

KA Besiktningar AB
Stockholm 2024-08-02

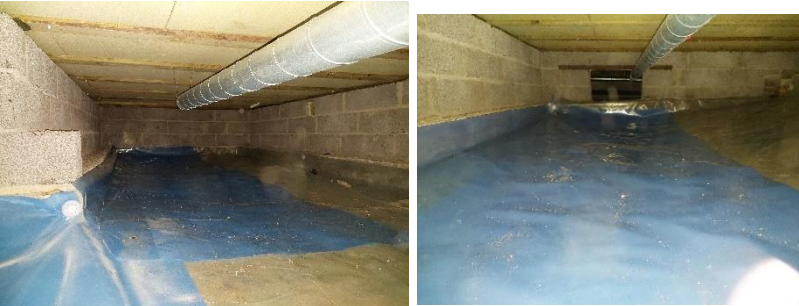
Mark:	<p>-Berget sluttar delvis in mot byggnaden. -Ett par finare sprickor noterades i grundmuren som kan tyda på mindre rörelse skett/sker men bedöms i nuvarande skick inte påverka byggnadens goda bestånd. Håll under uppsikt. -Kondensvatten från luft/luftvärmepumpen utmynnar direkt mot altan/mark intill byggnaden. Rek att samla upp eller avleda kondensvatten bort från byggnaden för att undvika vattenbelastning”mot grunden. ---</p>
Grundläggning:	<p>-Inga signaler som tyder på hög fukthalt noterades vid besiktningstillfället. Information: <i>Det finns en sorptionsavfuktare installerad i grunden. Avfuktaren har till uppgift att reglera luftfuktigheten i kryppgrundsluften så att denna ligger under kritiska gränser för att fuktrelaterade skador (t ex mögel) inte ska kunna växa till (<70% FK) samtidigt som den skapar ett undertryck. Avfuktningssystemet servas av Anticimex varje år enligt säljaren.</i> Foto tagna i grunden:</p>

<p>-Inga signaler som tyder på vatteninträning eller annan hög fukthalt noterades. -En blindbottenskiva är sprucken men bedöms inte påverka byggnadens goda bestånd. ---</p>

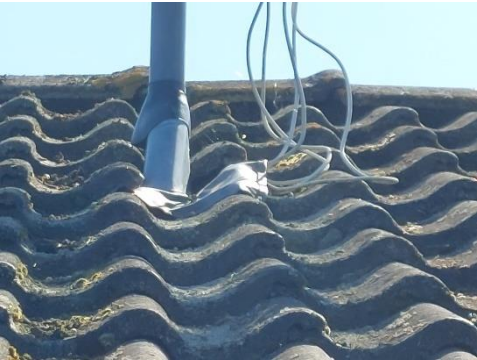
<p>Fasader:</p>	<p>-Fasaden på en gavel (gaveln där luckan till krypgrunden finns) med normalt underhåll. -Lokalt ligger fasadpanelen under/mot mark, med distans av stenarplattor, förhållandet kan öka fuktbelastningen mot nederdel av fasad/stomme. -På baksidan ligger fasaden an mot altantrall vilket kan öka underhållsintervallet av nederdel av fasad (träpanelen).</p>
<p>Fönster och dörrar:</p>	<p>-Uppvik av fönsterbleck finns inte, fönsterblecken löper in under fönsterfodret, risken för fukt/vatteninträngning bedöms här som liten pga taksprång och takfot ovan (1-plans hus). Tätning mot fodret kan dock rekommenderas. ---</p>
<p>Yttertak:</p>	<p>Pga personsäkerhet (glidskydd och takstegar saknas) är kontroll enbart utförd från stege på mark på ett par platser (baksidan samt gaveln där luckan till krypgrunden finns), det finns därför begränsningar i vad man kan se/kontrollera: -"Blyplåten" vid genomföring för parabol/antenn något deformerad, dvs något bristande täckning. Kablar löper ner under blecket. Oklart om "parabolröret" är tätat ovan. Läs även under rubriken Vind. Rekommenderas att man kontrollerar och justerar/åtgärdar vid behov.</p>

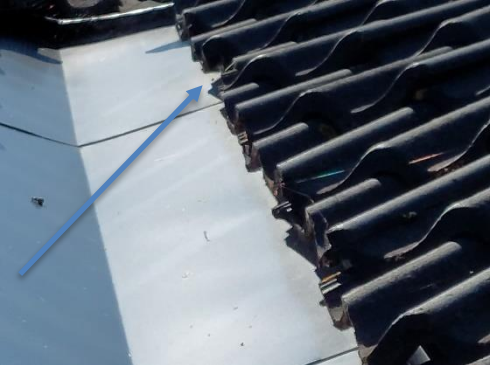
<p>-I rännadal mot gaveln noterades (på avstånd) lokalt något bristande täckning av pannor mot rännadal (troligen någon trasig panna).</p>

De iakttagelser som noterades så som mindre otätheter vidnock/nockpanna, genomföring för parabol/kablar, rännal kan innebära viss risk för mindre inläckage med risk för fuktskador och fuktskador på sikt.

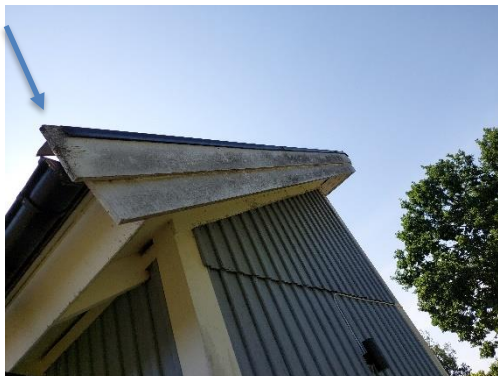
-En vattplåt är kort, fuktpåverkan i nederdel av vindskivan.

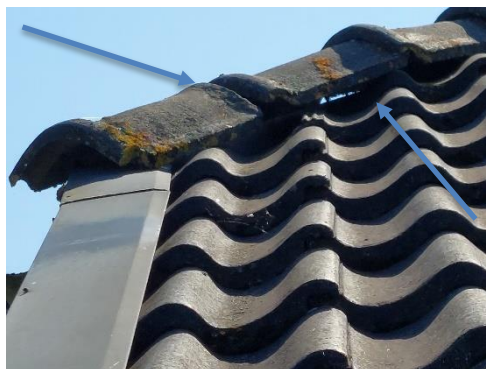
-Vindskivor och taksprång med normalt underhållsbehov.
-Ett parnockpannor (valmningen) med någon bristande täckning mot varandra och pannor.. Något ojämnt monterade.

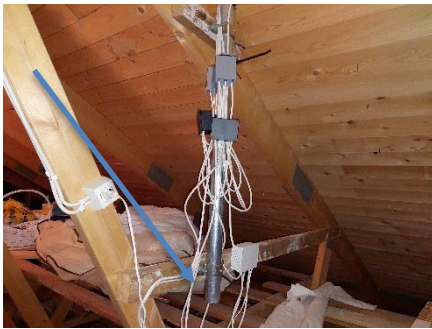
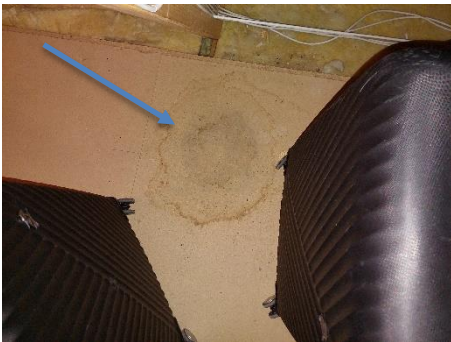
Vind:	<p>Åtkomlig via invändig lucka. Parallelltak ej åtkomliga delar. Mindre del (mot vinkelbyggnaden ej åtkomlig pga att det saknas krypplank. Parallelltak (vardagsrum, arbetsrum) ej åtkomliga delar. -Några (2-3 st) finare smärre mörka fläckar noterade på råsponten som kan tyda på fuktgenomslag skett, fläckarna kan även vara från byggnationen (dvs på virket från början). Håll under uppsikt. -Fuktfläck noterades lokal på golvet (spånskiva) under parabolerna vilket kan tyda på att mindre mängd vatten ev kan komma igenom. Läs under rubriken Yttertak.</p>
