ÖVERLÅTELSEBESIKTNING

RÖNNINGE 1:390 FLATENVÄGEN 1, RÖNNINGE

FASTIGHETSBETECKNING:	Rönninge 1:390
ADRESS:	Flatenvägen 1, 144 64 Rönninge
ÄGARE:	Urban Dahlberg & Evy Kristine Wass Dahlberg

BESIKTNINGSDAG & TID:	2024-06-12 ca kl 14:00
NÄRVARANDE:	Säljarna samt undertecknad.
VÄDER:	Klart väder ca +13 grader C.

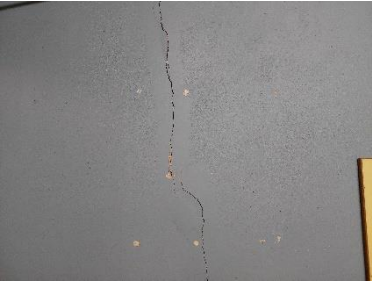
Mark:	<p>-Det finns ett några sprickor i byggnaden (grundmur och i vägg i stora sovrummet) kan tyda på rörelser/sättning. Enligt säljaren fanns sprickorna vid inflyttningen, inga förändringar har noterats varför man får förmoda att rörelsen/sättningen är avstannad. För en exakt bedömning krävs dock vidare kontroll. Foto, spricka i grundmur.</p>

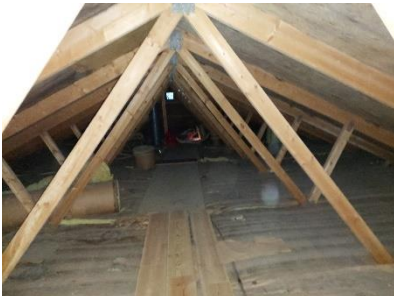
Vind:	Åtkomlig via invändig lucka. Kontroll utförd från befintliga bryggor/golvskivor, delvis (mot ena gaveln). -Missfärgningar/mögelpåväxter noterades (måttlig omfattning) vilket tyder på periodvis kondens och/eller periodvis hög luftfuktighet. (Mindre-måttlig omfattning är vanligt förekommande, läs under rubriken Ventilation). -Lokalt fuktäckar på isoleringen noterades (bla under genomföringar/pipor). -Isoleringen ligger an/nära undertaket i takfoten. Foto taget in på vinden.
