## ÖVERLÅTELSEBESIKTNING

**RÖDINGEN 6**

**VINKELBACKEN 11, 147 43 TUMBA**

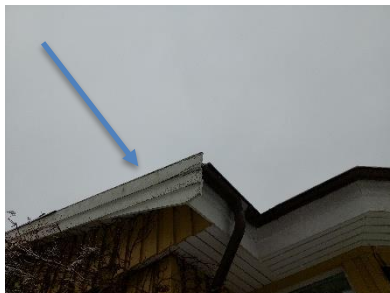
Pga av snö och frost har yttertaken inte kunnat kontrollerats.  
-Yttertaksbeläggningen är >40 år, dvs bedöms ha uppnått sin förväntade tekniska livslängd.  
-Del av vindskiveplåt saknas på ena gaveln. Vindskivor med underhåll/renoveringsbehov i övrigt.

-Klätterväxter växer upp mot takfot/taksprång.

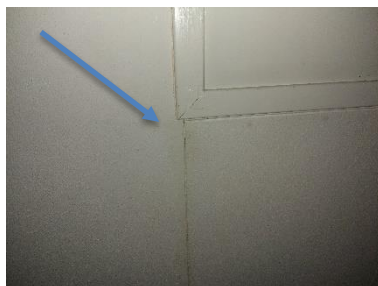
-Lokal missfärgning (smärre fuktfläck) i tak och anslutning till takluckan, orsaken var att det tidigare uppstod kondens från ventilationsaggregatet enligt säljaren. Åtgärdat, inga problem har noterats sedan dess enligt säljaren. Säljarna har placerat 2 st "plastkärl" på vinden, läs vidare under rubriken Vind.

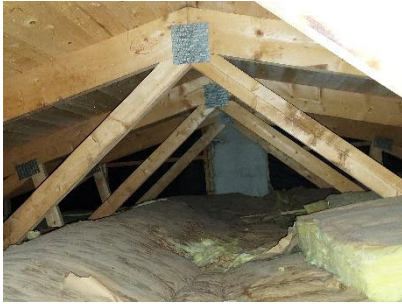
Vind:	<p>Åtkomlig via invändiga luckor. (2 st). Krypplank saknas, kontroll enbart utfört från luckorna, dvs delvis kontroll på avstånd, delvis ej synliga delar (bla bakom ventilationsaggregatet).</p> <p>Vind ovan nedre etaget: -Smärre/ringa missfärgning (mögeltillväxt) noterades lokal som tyda på periodvis (kalla årstider) kondens skett. Håll under uppsikt. Foto taget in på vinden:</p>

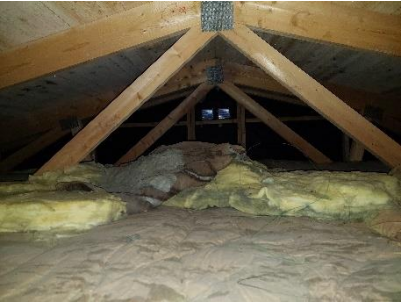
<p>Vind ovan övre etaget: -Lokala missfärgning (mögeltillväxt) noterades i mindre omfattning som kan tyda på periodvis (kalla årstider) kondens skett. Håll under uppsikt. Foto taget in på vinden:</p>
