ÖVERLÅTELSEBESIKTNING

NORSEN 24
NORSVÄGEN 36, 147 43 TUMBA

BESIKTNINGSDAG:	2024-11-13
NÄRVARANDE:	Säljaren samt undertecknad.
VÄDER:	Mulet ca +5 grader C.

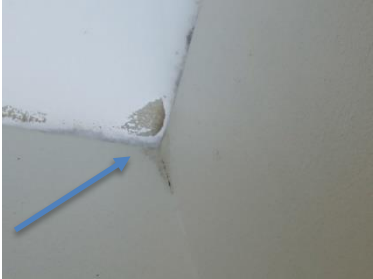
Mark:	-Inga större lutningar eller sprickor noterades som tyder på allvarliga rörelser/sättningar skett eller sker. ---
Grundläggning:	Åtkomlig via lucka i golv under trappan, kontroll enbart åtkomlig/möjlig i nedstigningsfacket/sektionen. En frånluftfläkt finns installerad i grunden (hela längan). (Enligt tidigare besiktning i området (längan bredvid) av undertecknad tillhör installationen samfälligheten. Frånluftsfläkten skapar ett vacuum/undertryck). -Inga vattensamlingar eller signaler som tyder på vatteninträning noterades på synliga delar. -Inga andra signaler noterades som tyder på hög fuktighet. ---
Grundmurar:	---
Utvändigt fuktskydd:	Utvändigt fuktskydd under mark, dvs ej åtkomligt för kontroll. ---
Fasader:	---
Fönster och dörrar:	-En mindre fläck/fuktfläck noterades i hörn i övre del av fönstersmyg vid takfönster/takkupolen (hallen).

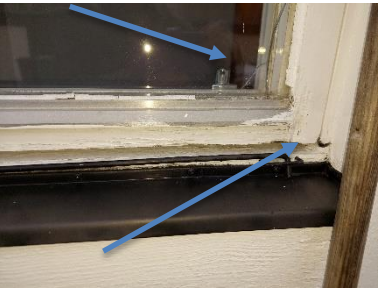
-Ett par mindre sprickor i fönsterglaset i fönster i hallen noterades. Mindre lokal skada/mjukt trä noterades även i fönsterbågen.

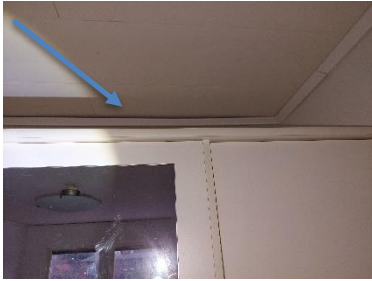
Stomme:	<p>-Mellanvägg mellan hall/gång och kök har öppnats upp något (ca 0.5-08 meter enligt säljaren), ingen förstärkning utförd enligt säljaren. Mindre spricka noterades ovan öppningen, taklisten i sovrum 1 övre våningen (ovan) glipar något lokalt mot undertaket. Det är inte utrett om orsaken är att mellanväggen öppnats upp. För en exakt bedömning avseende konstruktion/hållfasthet får man göra en vidare kontroll.</p>

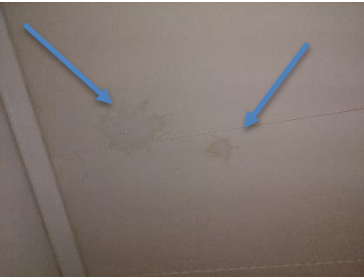
<p>---</p>
Bjälklag:	<p>-Ett par fläckar (mindre skador) på parkettgolvet i vardagsrummet, fläckarna bedöms enbart utgöras av s.k estetisk karaktär. -Ett par fläckar (ev fuktfläckar) noterades på undertaket i ett sovrum, öv. Med anledning av att taket lagts om nyligen får man förmoda att fläckarna är gamla. Håll under uppsikt.</p>
