## ÖVERLÅTELSEBESIKTNING

**EKHAGEN 13**  
**TOREDALSVÄGEN 65, 144 63 RÖNNINGE**

| BESIKTNINGSDAG & TID: | 2025-03-10 |

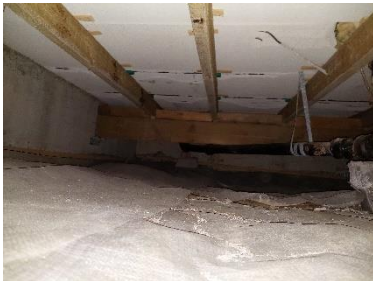
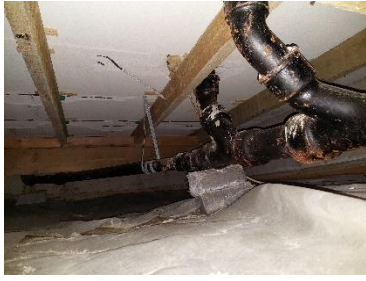
| Grundläggning: | <p>Pga trånga utrymmen är grunden delvis kontrollerad på avstånd.</p> <p>-Inga vattensamlingar eller signaler som tyder på vatteninträngning noterades på synliga/åtkomliga delar.</p> <p>-Grunden/bjälklaget har förstärkts, exakt orsak okänd men släppor i lättbetongen noterades vilket kan vara orsken till förstärkningen. Kilning är även utförda vilket kan tyda på att rörelser/sättningar skett. Läs vidare under rubriken Mark.</p> <p>Foton tagna i grunden:</p> <div> </div> <p>---</p> |

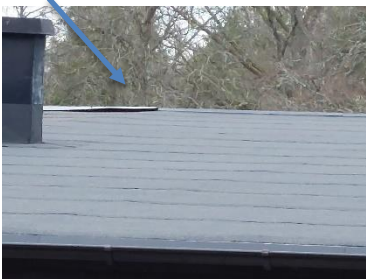
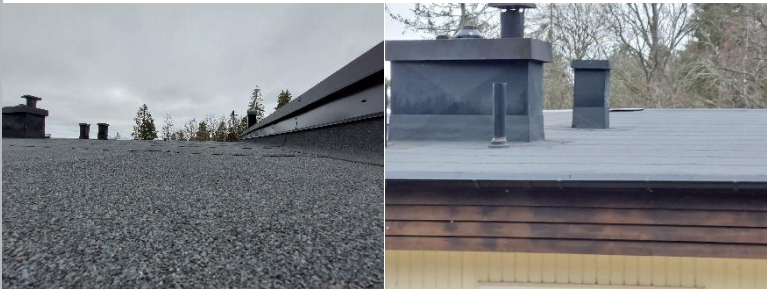
| Yttertak: | <p>Yttertaket kontrollerat från stege nedanför taket och från slänten/backen ovan på baksidan, anpassad (för kort) stege saknades.</p> <p>-Vattplåt/vindskiveplåten har lokalt deformerats/vikts upp (troligen blåst upp), rek att kontrollera förhållandet och åtgärda/fästa in.</p> <p>Foton tagna ovan taket:</p> <p>---</p> |

Låglutande tak innebär ökad risk för inläckage vanligen via skarvar och genomföringar till följd av att vatten/snö kan bli stående eller pga trög avrinning vilket kan leda till fuktskador i underliggande konstruktioner. Krönplåt/vattplåt har deformerats lokalt (vikts upp) vilket ökar risken för inblåsning av t ex snö/vatten vilket kan innebära ökad risk enligt ovan.

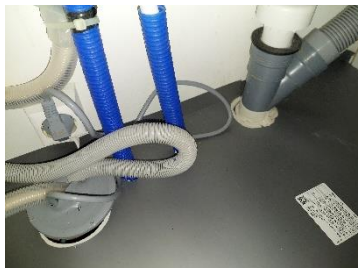
-Mindre glipa i tätning vid genomföringar för avlopp och täcklock vid vattenledningar släppt mot droppskydd (otätt). Rek att åtgärda/täta.

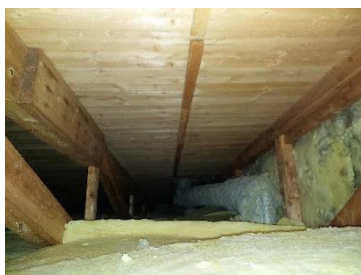
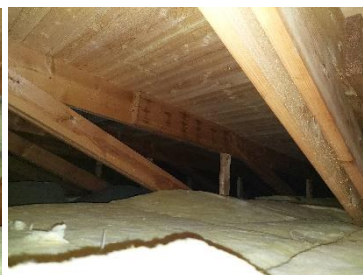
Inspektionsmöjlighet via lucka från balkongen, obs kontroll enbart utförd från luckan, obs större delar ej synliga (bla pga isoleringsbal), delvis kontroll på avstånd.

-Inget särskilt att notera på synliga delar från vad som bedöms som normalt i förhållande till ålder och konstruktion.

Foton tagna in på vinden:
