ÖVERLÅTELSEBESIKTNING

NYTORP 22
GUBBTÄPPEVÄGEN 26, 144 64 RÖNNINGE

FASTIGHETSBETECKNING:	Nytorp 22
ADRESS:	Gubbtäppevägen 26, 144 64 Rönninge
ÄGARE:	Åsa Mårzell

BESIKTNINGSDAG & TID:	2024-09-11
NÄRVARANDE:	Åsa Mårzell sant undertecknad
VÄDER:	Mulet, efterhand kraftigt regn, ca +16 grader C.

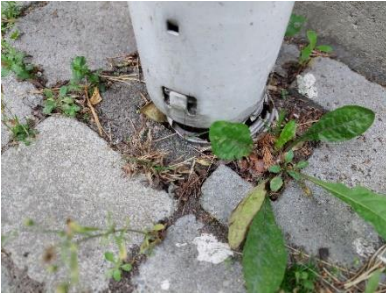
Stuprör/hängrännor:	-2 st dagvattenledningar bedöms utgöras av perforerad slang (ev dräneringsledning), lokalt är slangen trasig.

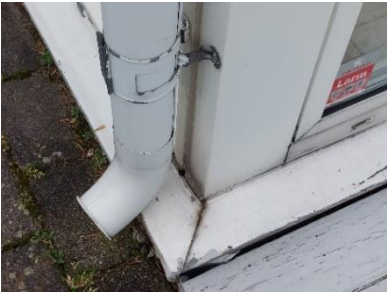
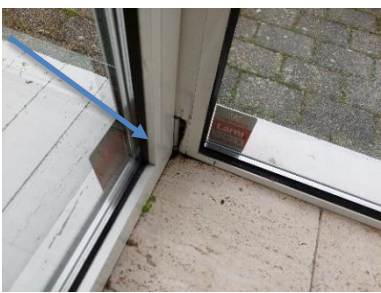
-Ett stuprör från uterummets tak avvattnas direkt mot mark, intill byggnaden. Rekommenderas att stuprörsvatten avleds en bit ut/bort för att undvika vattenbelastning. I uterummet i hörnet vid stupröret noterades signaler som tyder på viss fuktinträning.

-Frostsprängning i en rörfals noterades (stuprör på gaveln mot gatan). ---

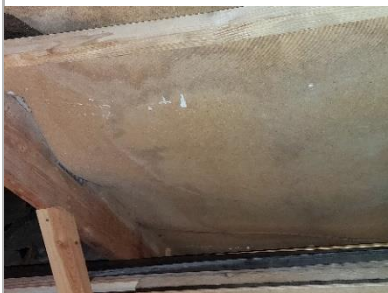
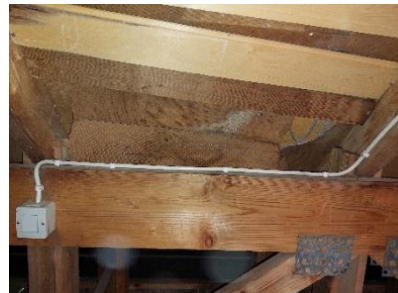
Nockvind åtkomlig via lucka från balkongen. Parallelltak ej åtkomliga delar. Sidovindar; en mindre kryppgrund (inspektion för ventilation) via invändig lucka, övriga sidovindar ej åtkomliga. Takkupan kontrollerad på avstånd (krypbyggor saknas).
Sidovinden/inspektionslucka för ventilationskanal:
-Mindre/smärre fuktfläckar noterades i anslutning till ventilationskanalens genomföring men är vanligt och bedöms som normalt.
Nockvinden:
-Lokala enstaka fuktfläckar förekommer på undertaket/boardskivorna men är vanligt och normalt på/ i liknande konstruktioner som tyder på enstaka fuktgenomslag, iakttaget särskilt valmningarna. Något kraftigare fuktfläckar noterades dock på valmningen vid uppstigningen till vinden samt vid vardera sida om takkupan. (De något kraftigare fläckar finns omnämnd även i fd besiktningsprotokoll, orsaken var enligt tidigare ägare genomföring för parabol, borttagen, samt att undertaket vid takkupan åtgärdats med ytpapp), dvs man får förmoda att fläckarna är gamla/avstannade. Ex foton:
