## ÖVERLÅTELSEBESIKTNING

**FASANEN 47**  
**FASANSTIGEN 42, 144 44 RÖNNINGE**

BYGGNADSTYP:	1 plan med sluttningsvåning.
BYGGÅR:	1969
OM/TILLBYGGNADS ÅR:	-

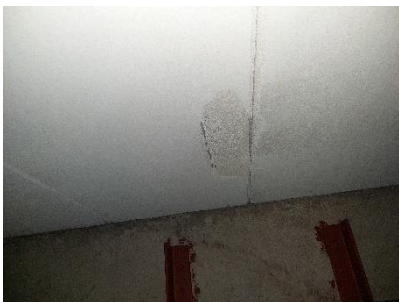
Mark:	-Inga större lutningar eller sprickor noterades som tyder på allvarliga rörelser noterades. ---
Grundläggning:	<p>-Inga vattensamlingar eller signaler som tyder på vatteninträning noterades i grunden, marken var torr vid besiktningstillfället.</p> <p>-Det finns en plastfolie ovan mark (som är till för att hindra marfukt att ta sig upp till kryppgrundsluften), plastfolien är gammal/sämre skick och har bristande täckning ovan mark.</p> <p>-Lokalt ett par platser noterades lättbetongsläpp. Armering synlig. Lagning kan rekommenderas.</p>

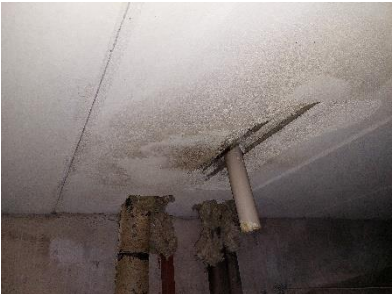
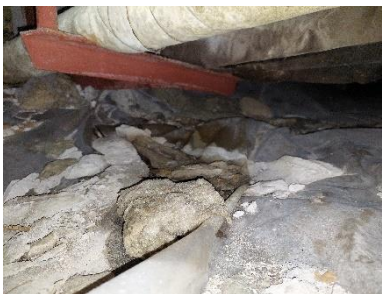
<p>-Fukt (mindre vatten) noterades på mark (ovan plastfolien) under evakueringsröret från pannrummet / VVB. Lokal noterades missfärgning (ev fuktfläck) på lättbetongelementet i anslutning till röret (dvs ovan VVB). Det är inte utrett om ev uppfuktning är pågående eller gammal, för en exakt bedömning krävs vidare kontroll.</p> <p>Vid genomföringen för röret har lättbetongen släppt, armering synlig. Rekommenderas att evakueringsröret avleds ut ur grunden (t ex via avlopp) eller förlängs och avslutas under plastfolien (obs ny plastfolie).</p>

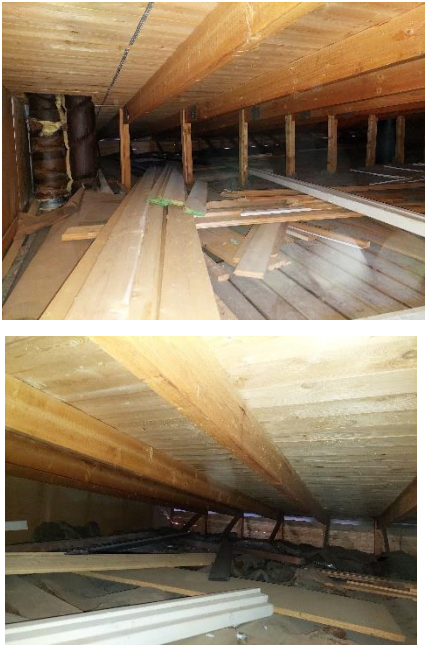
Vind:	<p>Låglutande tak, "vind" åtkomligt via utvändigt lucka. Kontroll utförd från befintliga plank/skivor, delvis saknas skivor längst bort från luckan, dvs delvis ej synliga delar Läs under säljarens mutnlig upplysningar. Foton taget in på vinden:</p>
