## ÖVERLÅTELSEBESIKTNING

### **SALEM BERGTÄPPAN 7 NYTORPSVÄGEN 9, 144 64 RÖNNINGE**

FASTIGHETSBETECKNING:	Salem Bergtäppan 7
ADRESS:	Nytorpsvägen 9, 144 64 Rönninge

BESIKTNINGSDAG & TID:	2024-10-15 ca kl 13:30
NÄRVARANDE:	Säljarna samt undertecknad.
VÄDER:	Klart väder ca + 7 grader C.

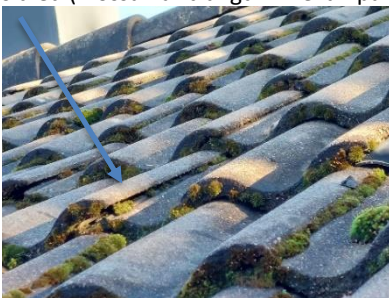
<b>Utvändigt forts.</b>	
Utvändigt fuktskydd:	Utvändigt fuktskydd under mark, dvs ej åtkomligt för kontroll. ---
Fasader:	---
Fönster och dörrar:	-Några äldre isolerglas finns kvar. Avseende förväntade tekniska livslängder, läs i bilaga II. ---
Yttertak:	<p>Pga av att det saknades anpassad stege har yttertaket enbart kontrollerats från mark, dvs det finns begränsningar i vad man kan se, avser särskilt takfallet mot framsidan.</p> <ul style="list-style-type: none"><li>-Mossa noterades på taket, mossa kan förkorta livslängden.</li><li>-Något bristande täckning av pannor ovan/mot rännalen.</li><li>-Någon enstaka panna med bristande täckning mot varandra i sidled (mossa har trängt in mellan pannorna).</li></ul>

<p>-Med anledning av att dom gamla pannorna har lagts tillbaka vid renoveringen (2010) kan det innebära att den totala livslängden på yttertaket kortas något.</p> <p>---</p>
Stuprör/hängrännor:	---

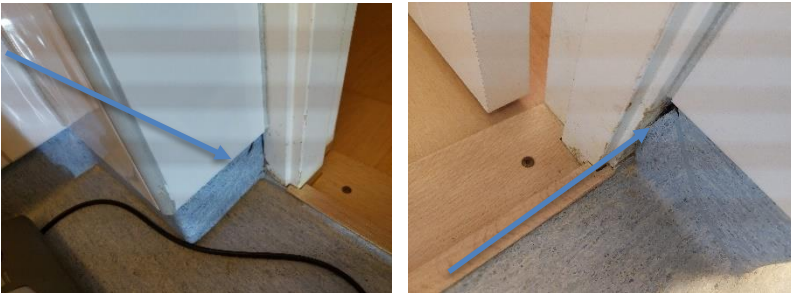
<b>Invändigt forts.</b>	
Separat toalett:	-Hål/skada på pvc mattas uppvik vid dörr. ---
Tvättstuga: Pvc matta på golv. Ålder: 2002-2005 enligt säljaren.	-Yt/tätskikt bedöms som ålders- och försäkringsmässigt avskrivna. -Mindre glipa i svetsfog på uppvik av pvc mattan mot vägg, ålderssymptom. Mindre glipa mot dörrfoder, andra sidan.

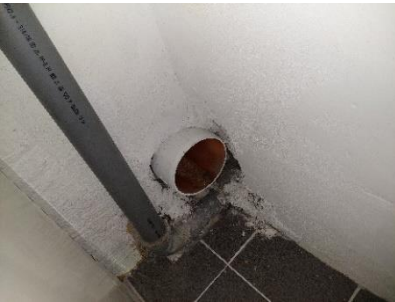
---
<b>KÖK, PANNRUM</b>	
Kök:	-Droppskydd under kyl/frys finns inte, försäkringsbolagets rekommendation. ---
Pannrum:	-Ett "rör" (ca 20 cm diameter) förekommer via/genom grundmuren (i hörn bakom vvb), funktion oklar. Enligt säljaren har det aldrig kommit något vatten från röret. För en exakt bedömning krävs vidare kontroll alternativt att man inhämtar information.

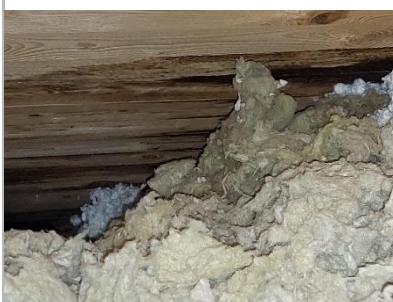
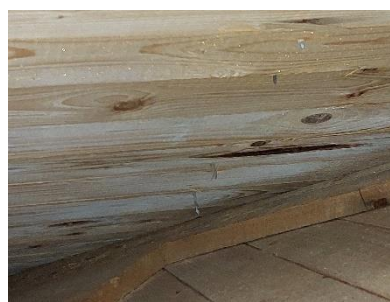
Åtkomlig via invändig lucka. Kontroll utförd från befintliga bryggor:  
-Lokalt noterades mindre missfärgningar/mögelpåväxter (enligt tidigare upplysning har undertaket tvättats med fungicidbehandlande medel). Håll under uppsikt för förändring. Vid förändring rekommenderas vidare kontroll. (Säljaren har installerat ett "fläktsystem" på vinden som styrs av luftfuktigheten utomhus, dvs när luften utomhus är torrare än luften på vinden dras den torra luften in på vinden).  
-Fuktfläckar noterades vid takvinkel, håll under uppsikt för förändring.

Några fuktfläckar noterades på undertaket på vinden vilket kan tyda på fuktgenomslag/inläckage. Det är inte utrett om fuktgenomslagen är pågående eller gamla, för detta krävs vidare kontroll. Vid upprepade/fortsatta fuktgenomslag föreligger risk för ytterligare fuktskador så som t ex mögel/röta.

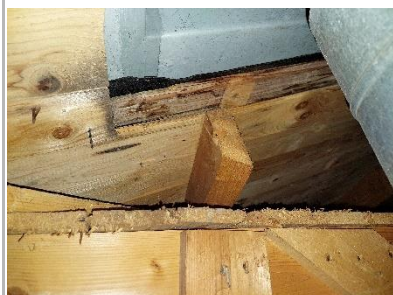
-Smärre fuktfläckar noterades även i anslutning till genomföring för pipan/skorstenen. Håll under uppsikt för förändring.
