## ÖVERLÅTELSEBESIKTNING

### SVAMPEN 72 SVAMPSTIGEN 122, 144 40 RÖNNINGE

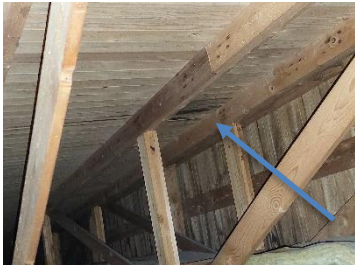
"Vind" åtkomlig via mindre lucka i taket ovan balkongen (takfot). Kontroll därför enbart utförd från stegen under luckan, dvs delvis ej synliga delar och delvis kontroll på avstånd.  
-En mindre "fläck", ev fuktfläck, noterades på lokalt på undertaket (nära gavel till grannen). Håll under uppsikt för förändring, vid förändring rek kontroll (taket).

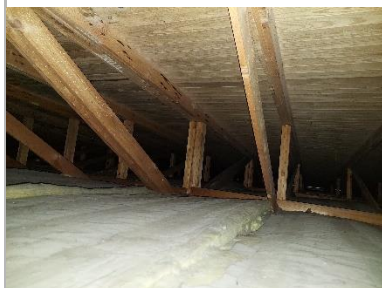
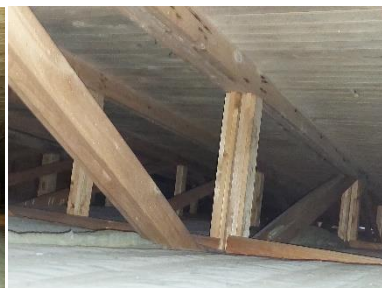
-I övrigt uppvisar vinden vad som bedöms som normalt i förhållande till ålder och konstruktion.  
Foton tagna in på vinden:
