## ÖVERLÅTELSEBESIKTNING

### RÖNNINGE 1:560 GUNNEBOVÄGEN 56, 144 64 RÖNNINGE

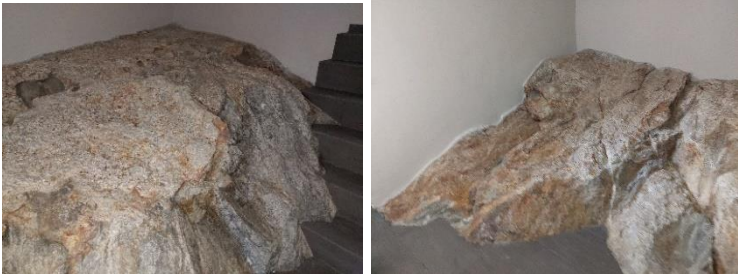
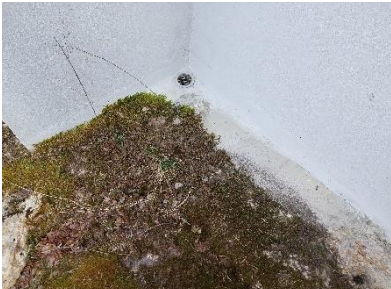
| Mark: | <p>-Inga större sprickor eller lutningar noterades som tyder på att rörelser/sättningar skett eller sker.</p> <p>-Berget sluttar delvis in mot byggnaden och in sluttningsvåningen, dvs berg i dagen invändigt. Enligt säljaren har det aldrig förekommit fritt inträngande vatten.</p> <p>Vattenavvisande åtgärder utförda på norra sidan genom att en dagvattenledning nedlagd i mark intill byggnaden på norra sidan finns samt "hålkär!" mot grundmuren har utförts för att minska vattenbelastningen. Rek att denna hålls rensad.</p> |

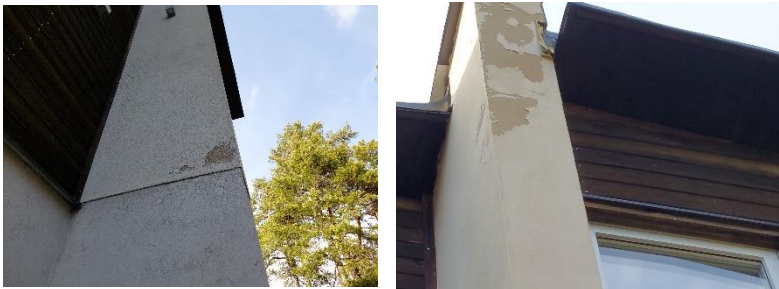
| Fasader: | <p>-Lokalt färgsläpp noterades på/i utvändigt puts, iakttaget på utvändig mur (baksidan). Dvs normalt underhåll.</p> <p>---</p> |
