## ÖVERLÅTELSEBESIKTNING

**KARLSRO 5**  
**LILLDALSVÄGEN 60, 144 64 RÖNNINGE**

KA Besiktningar AB  
Stockholm 2024-05-09

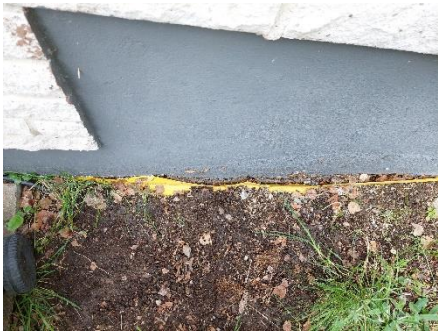
Mark:	<p>-Några finare sprickor förekommer i grundmurar, iakttaget bl a i pannrum, tvättstuga vilket kan indikera för att vissa/mindre rörelser skett eller sker. Inga sprickor noterades dock på synliga delar av utvändig sockel. Läs under säljarens muntliga upplysningar.</p> <p>-Marken sluttar in mot byggnaden (baksidan).</p> <p>---</p>
Grundläggning:	<p>Delvis uppbyggda isolerade golvkonstruktioner förekommer. Pga förvaring var kontroll av väggar och golv i förrådet och utrymme under trappan kraftigt begränsade.</p> <p>---</p>
Grundmurar:	<p>-Grundmurar av blå lättbetong, blå lättbetong kan avge radon. Radonsanering utförd genom installation av ett FTX system (ventilation) samt tätningar mot betonggol. Läs under rubriken Handlingar.</p> <p>---</p>
Utvändigt fuktskydd:	<p>Utvändigt fuktskydd under mark, dvs ej åtkomligt för kontroll.</p> <p>-Inga signaler som tyder på högt fuktinnehåll noterades på åtkomliga/synliga delar.</p> <p>-Lokalt på gaveln noterades att del av täcklocket ovan fuktisoleringen släppt/glipar mot grundmuren, jord, löv, grus etc kan tränga in mellan fuktisoleringen vilket kan orsaka skador på fuktskyddet. Tätning/infästning kan rek.</p>

<p>-Inga signaler (t ex färg/putssläpp, missfärgningar eller liknande) kunde noterades på insida grundmurar (åtkomliga delar) som tyder på brister i utvändigt fuktskydd.</p>

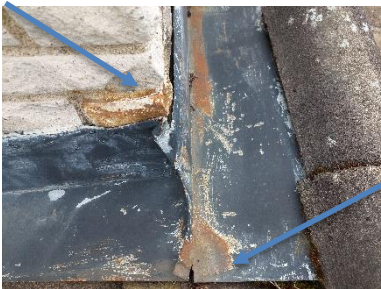
Utvändigt forts....	
Fönster och dörrar:	-Några fönster med normalt underhållsbehov. ---
Yttertak:	<p>Pga personsäkerhet är kontrollen utförd mestadels från takfallet mot baksidan (takfall mot framsidan med hög höjd). Det finns vissa begränsningar i vad man kan se/kontrollera.</p> <ul style="list-style-type: none"><li>-Underlagspapp och läkt stickprovskontrollerat under några betongpannor.</li><li>-Plåtar bedöms inte vara utbytta vid takomläggningen, färgsläpp och rost noterades särskilt iakttaget på skorstenens plåtinfattning. Mindre spricka/glipta i plåtinfattningen och mindre otätheter mot skorstenen.</li></ul>

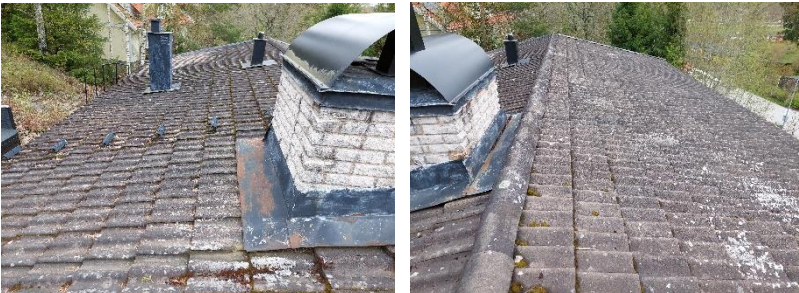
<ul style="list-style-type: none"><li>-Något bristande täckning av plåtar (avloppsluftningen och ventilation) mot pannor, plåtar ligger något högt ovan.</li><li>-Mossa och trädavfall förekommer på taket. Mossa kan förkorta livslängden på takbeläggningen.</li><li>-Nockband med åldersslitage.</li></ul> <p>Foton tagna ovan taket:</p>

De iakttagelser som noterades på yttertaket (rost och glipor vid skorstenens plåtinfattning) och något bristande täckning av plåtar (vent och avloppsluftningen) mot pannor kan innebära ökad risk för inläckage med risk för fukt skador som följd.

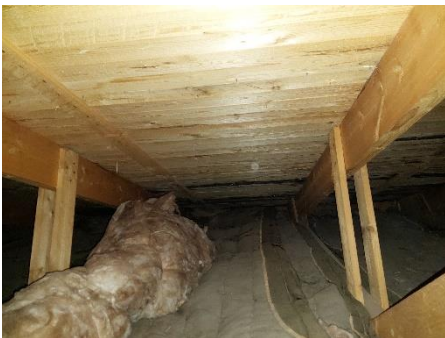
Vind:	<p>Åtkomlig via invändig lucka. Krypbyggor saknas, kontroll utfört från några få utlagda plankor, delvis ej åtkomliga/synliga , ventilationskanaler och vent. Aggregat hindrar även kontrollen delvis.</p> <p>-Fuktfläckar noterades på ett antal platser, särskilt iakttaget mot framsidan (läs under säljarens muntliga upplysningar). Med anledning av att taket lagts om år 2000 får man förmoda att fläckarna är gamla/avstannade. Håll under uppsikt för förändring. Läs även vidare under rubriken Yttertak. Vid förändring rekommenderas vidare kontroll. Läs även under Säljarens mutnlga upplysningar.</p>
