ÖVERLÅTELSEBESIKTNING

BJÖRKTORP 3 CENTRALVÄGEN 2, 144 62 RÖNNINGE

| FASTIGHETSBETECKNING: | Björktorp 3 |

| BESIKTNINGSDAG & TID: | 2024-01-09 |

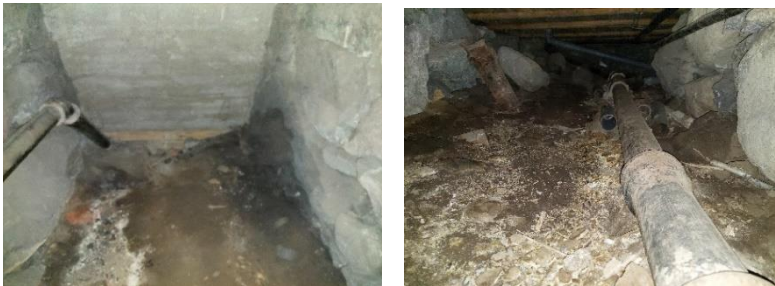
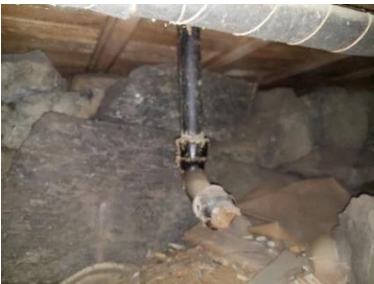
| Grundläggning: | <p>Krypgrund:</p> <p>Delvis är grunden inte åtkomlig, delvis kontroll på avstånd pga trånga utrymmen.</p> <p>-Grunden uppvisar vad som bedöms som normalt i förhållande till ålder och konstruktion, dvs äldre barkat virke med signaler som tyder på viss "skadedjursangrepp" (mindre omfattning, dvs normalt), lokala mindre missfärgningar och någon enstaka fuktfläck på blindbotten.</p> <p>-Marken var delvis torr, delvis något fuktig mark.</p> <p>-Organiska material, typ byggspill, förekommer direkt på marken.</p> <p>-Avkapade äldre rörledningar avslutas i grunden vilket kan innebära risk för att "skadedjur" tar sig upp.</p> <p>Håltagning via bärlina har utförts för rördragning, viss risk för konstruktionsförsvagning.</p> <p>-Lokalt saknas blindbotten (ca 2 kvm), isoleringen synlig. Lokalt har blindbotten släppt i uppfästningen. Rek komplettera/åtgärda.</p> <p>Källaren:</p> <p>Pga av förvaring var kontroll av golv och väggar delvis inte åtkomliga.</p> <p>-Ett par sprickor i betonggolven noterades men bedöms som normalt i förhållande till ålder och konstruktion.</p> |

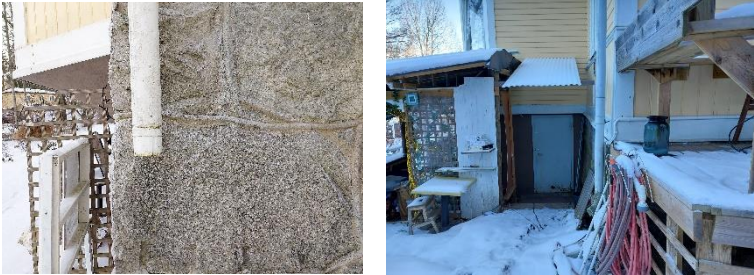
| <p>Stuprör/hängrännor:</p> | <p>-Signaler som tyder på läckage i stuprör och hängrännor. Läs under rubriken Fasad. -Delvis avvattnas stuprörsvatten ovan mark, delvis högt upp mot grundmur, lokal marklutning mot källaringången.</p> |

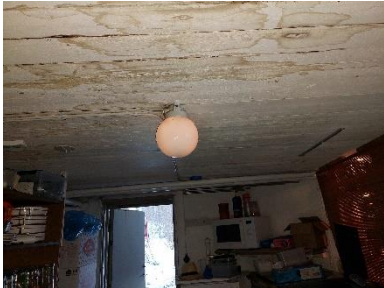
| Bjälklag: | <p>Restaurangen/entréväningen: -Mindre lutningar förekommer men bedöms som normalt i äldre liknande byggnader. Läs även ovan. -Fläckar/fuktfläckar i undertaket i källaren noterades (under restaurangen). Enligt säljaren är orsaken att det spilldes ut vatten på golvet ovan vid ett par tillfällen, bla från ett tidigare kylskåp. Förhållandet kan innebära risk för att det kan förekomma fuktrelaterade skador.</p> <p>---</p> <p>Bostaden/övre våningen och hall: -Vid stickprovsmässig slagkontroll i klinkers i hallen noterades lokala "bomljud", dvs bristande vidhäftning men bedöms inte påverka byggnadens goda bestånd. -Smärre lutningar förekommer men bedöms som normala i förhållande till ålder och konstruktion. ---</p> |

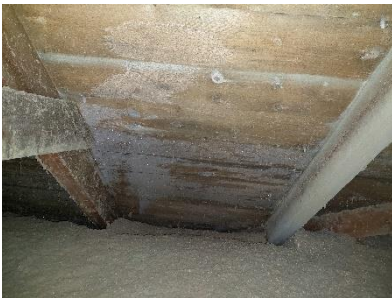
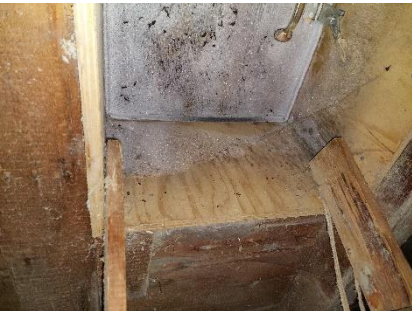
| Vind: | <p>Kontroll utförd från befintliga krypbryggor. Delvis saknas krypplank, dvs ej åtkomliga delar. -Lokalt noterades missfärgningar/mögelpåväxter och frost på undertaken (i måttlig omfattning) vilket kan indikera för att periodvis kondens sker. (Mindre-måttliga missfärgningar/mögelpåväxter är dock vanligt och normalt i äldre/liknande byggnader).</p> <p>-Frost och fukt noterades i anslutning till takluckan vilket tyder på kondensutfällning. (Lämpligen att isolera undersidan av luckan med t ex cellplast för att undvika risk för periodvis kondens).</p> |

En självdragsventilation har normalt svårt att uppnå dagens krav på tillräcklig luftombyte i en bostad idag. Förhållandet kan innebära ökad risk för fuktrelaterade skador (t ex mögel) orsakat av periodvis kondens vanligen på vindar och/eller i takkonstruktioner. Lokala missfärgningar (måttlig omfattning) och frost på vinden indikerar för ovan nämnda. Vid fortsatt kondens eller hög luftfuktighet föreligger ökad risk för ökade sådana skador.

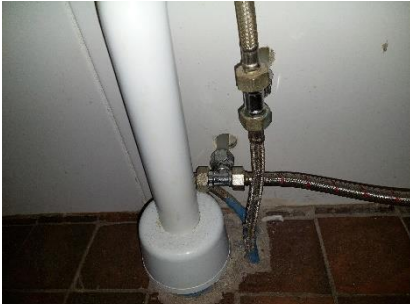
| Övrigt | <p>VA ingår inte i besiktningen men rekommenderas att man kontrollerar utförandet av vatteninstallatioen via golv och vägg i wc på entréväningen. För en exakt bedömning rek kontakt med fackman.</p> |
