## ÖVERLÅTELSEBESIKTNING

### ORRTUPPEN 65 ORRSTIGEN 82, 144 44 RÖNNINGE

| BESIKTNINGSDAG & TID: | 2025-03-25 |

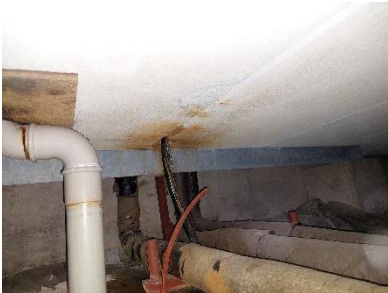
| Grundläggning: | <p>-Inga vattensamlingar eller signaler som tyder på vatteninträngning. Marken var vid besiktningstillfället torr.</p> <p>-Det finns en plastfolie ovan mark, plastfolien är dock äldre och delvis trasig. Plastfolien har till uppgift att hindra/minska att ev naturlig markfukt tar sig upp till krypgrundsluften.</p> <p>-Lokalt, under pannrummet) noterades rost på lättbetonbjälklaget och på plastfolien under.</p> <p>-Evakueringsvatten utmynnar via dräneringsrör ner i grunden, ingen vattensamling eller fukt i mark noterades under. (Rek att röret förlängs ner under plastfolien). Läs vidare under rubriken Pannrum.</p> <p>-Missfärgning på skiva vid genomföring för avlopp, orsak okänd.<br/>---</p> |

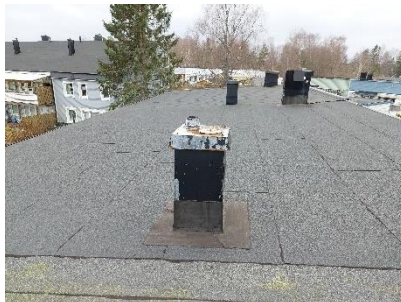
Foton tagna ovan taket:

-Färgläpp och rost noterades på ventilationshuvor, färgsläpp förekommer även på krönplåtar, dvs normalt underhållsbehov.

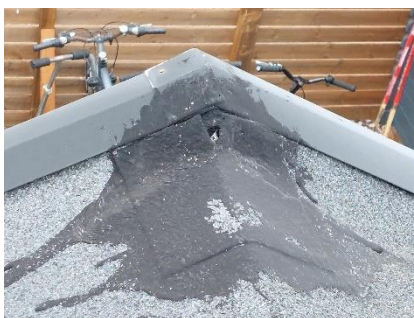
Entrétaket:

-Lokalt släpp i skarv samt "hål" i tätning vidnock (ev finns ytpapp/tätning under). Underhållsbehovbehov.

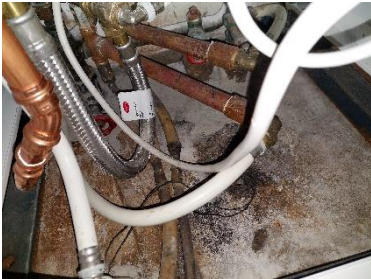
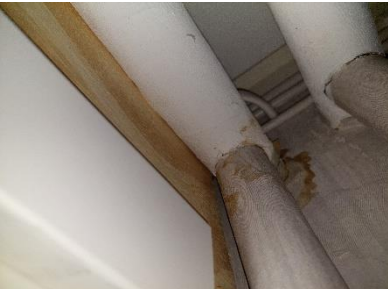
| Pannrum: | <p>-Pannan och vvb placerad i utrymme som saknar tätskikt och golvvbrunn (observera att detta var godkänt vid uppförandet för byggnaden).</p> <p>-Spilltråg saknas under pannan/vvb. Rost noterades under men var torrt vid besiktningstillfället. Evakueringsvatten från pannan/vvb utmynnar via dräneringsrör ner till krypgrunden. Läs vidare under rubriken krypgrund.</p> <p>-Fuktrosor noterades lokalt på isoleringen på vattenledning, enligt säljaren har fuktrosorna funnit sedan inflyttningen, inga förändringar har noterats.</p> |
