ÖVERLÅTELSEBESIKTNING

NYRÖJAREN 38
SNICKARSTIGEN 47, 144 33 RÖNNINGE

FASTIGHETSBETECKNING:	Nyröjaren 38
ADRESS:	Snickarstigen 47, 144 33 Rönninge
ÄGARE:	Mari-Ann Spett. Kontakt: Håkan Spett

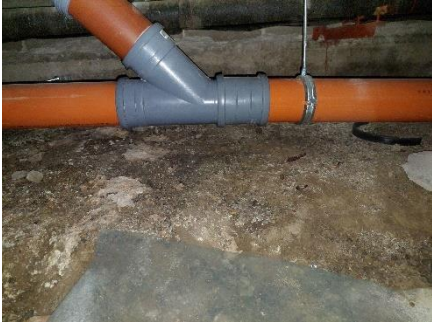
Mark:	<ul style="list-style-type: none">-Buskar/växter förekommer lokalt nära/intill byggnaden byggnaden.-Entrétrappan ligger inte an mot byggnaden (ca 5-10 cm ut från byggnaden), dvs grundmuren (lättbetongen) bakom synlig.---
Grundläggning:	<p>Pga av trånga passager (dvs rördragning i öppningar i grundmurar inne i grunden) har kontrollen enbart kunnat utföras i nedstigningssektionen, viss begränsad kontroll på avstånd i mitt sektionen.</p> <ul style="list-style-type: none">-Inga vattensamlingar eller signaler som tyder på inträngande vatten noterades.-Det finns en plastfolie ovan marken (bedöms vara utbytt senare tid, dvs ej från byggåret) , delvis har plastfolien bristande täckning ovan mark. "Fuktig" mark noterades i området som saknar plastfolie. (Plastfolien har till uppgift att förhindra att "fukt från mark" tar sig upp till krypgrundsluften). Rekommenderas att komplettera där det saknas. Ex i grunden där plastfolien saknas.

<p>Foto taget in i grunden i nedstigningssektionen:</p>

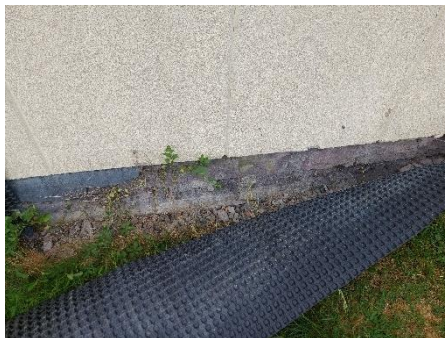
-Bakom platonmattan på gaveln noterades att putsen släppt helt och hållet, "skador/urslag" noterades även på murstenen (lättbetongen). Lokala skador på nedre del av fasadelementen noterades även bakom platonmattan. Se foto:

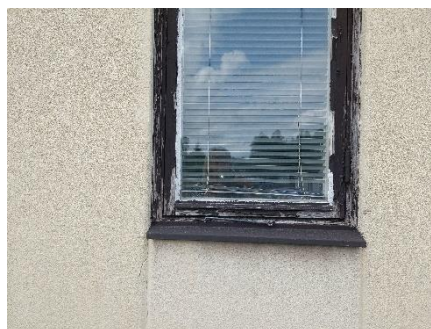
-Äldre fönster och altandörr med eftersatt underhåll, renoveringsbehov och/eller byte får kalkyleras. Se ex:

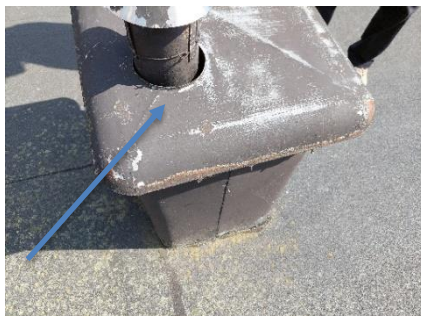
- Begynnande fägsläpp och rost på plåthuv, dvs normalt underhåll.
- Otäthet mellan avloppsluftningens rör och påthuvens tak noterades. Rek att åtgärda.

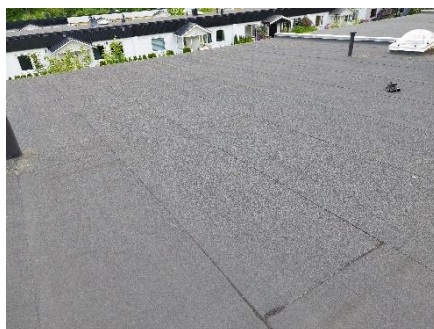
-Mindre lokal mossa noterades.

-Höjden på taksargen uppfyller inte dagens krav, dvs något låg.

Foto taget ovan taket:

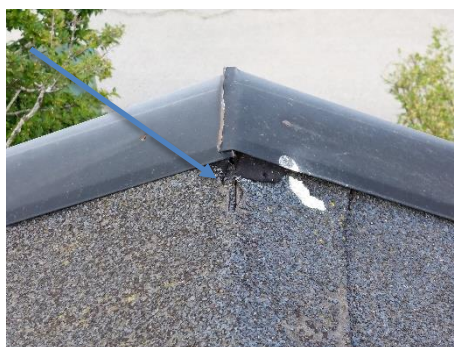
- Mindre lokal glipa inock på entrétaket, dvs otätt. Tätning rekommenderas.

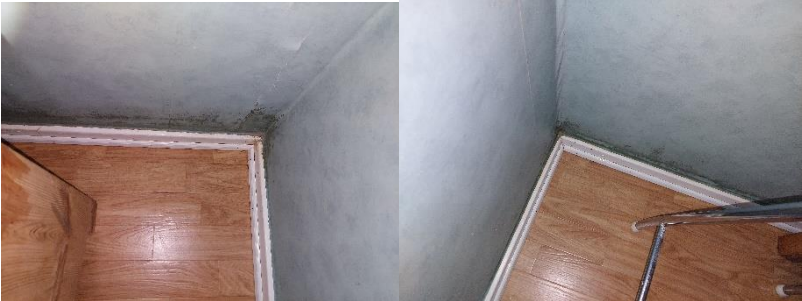
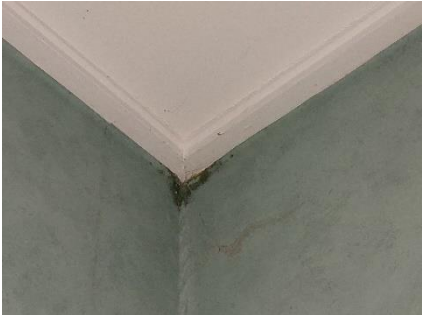
Stomme:	<p>-En kraftigare spricka och viss förskjutning i yttervägg i sovrum 1 noterades som kan tyda på rörelse skett eller sker.</p> <p>-Fläckar/fuktfläckar i nederdel av yttervägg mot gaveln (sovrum 1 och 2 noterades.</p> <p>-I tak/väggvinekn i ytterväggshörn i sovrum 1 noterades även en fläck/fuktfläck. Förhållandena kan indikera för högt fuktnnehåll förekommer eller förekommit i ytterväggen.</p>

Putssläpp på grundmuren, "skador" på murstenen (bakom) samt sprickor och skador på fasadelementen på gaveln kan innebära ökad risk för fuktinträning till väggen/stommen risk för fuktrelaterade skador som följd. Fläckar /fuktfläckar nederdel av ytterväggen på gaveln förekommer och i tak/väggvinkel i ytterväggshörn i sovrum 1, vilket tyder på ovan nämnda skett eller skett, vid fortsatt fuktinträning/fuktgenomslag föreligger risk för ytterligare fuktrelaterade skador.
