## ÖVERLÅTELSEBESIKTNING

**SVAMPEN 5**  
**SVAMPSTIGEN 15, 144 40 RÖNNINGE**

| BYGGNADSTYP: | 2 plans radhus med mellanliggande läge i längan. |
| BYGGÅR: | 1969 |

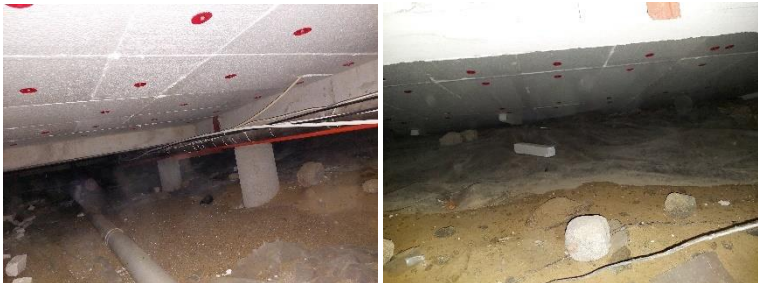
| Grundläggning: | <p>Undersidan av lättbetongelementen är isolerade/kondensisolerade med cellplast vilket är tillgodo ur kondens- och värmesynpunkt.</p> <p>-Inga vattensamlingar eller signaler som tyder på vatteninträngning noterades.</p> <p>-Det finns en plastfolie ovan mark, plastfolien är äldre och i sämre skick, delvis har plastfolien bristande täckning ovan mark.</p> <p>-Evakueringsvatten från pannan utmynnar via dräneringsrör och utmynnar i grunden. Inga vattensamlingar eller "fuktig" mark noterades under. (Rek att förlänga röret/slang ner under plastfolien (ny)).</p> <p>Foton tagna i grunden:</p> <p>---</p> |

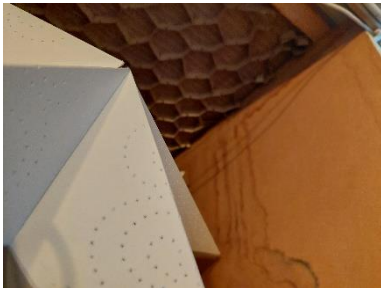
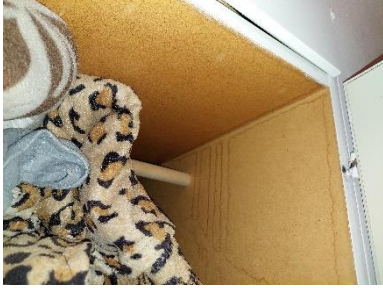
| Stomme: | <p>-En finare spricka finns i mellanvägg i trapphusen men är vanligt förekommande i dessa hus och bedöms inte påverka byggnadens goda bestånd. Läs vidare under säljarens muntliga upplysningar.</p> <p>-Rinnmärken/fuktfläckar noterade i överskåp och garderob på övre våningen i hallen som bedöms vara torra. (Obs att ventilationskanaler löper i inbyggnaden bredvid). Orsaken kan var periodvis kondens skett eller tidigare läckage (innan taket lades om). Håll under uppsikt, vid förändringar rek vidare kontroll.</p> <div></div> <p>---</p> |
