## ÖVERLÅTELSEBESIKTNING

### **GUBBTÄPPAN 14 SOLBOVÄGEN 11, 144 64 RÖNNINGE**

FASTIGHETSBETECKNING:	Gubbtäppan 14
ADRESS:	Solbovägen 11, 144 64 Rönninge
ÄGARE:	A-C Stålborg & Anders Eldkrans

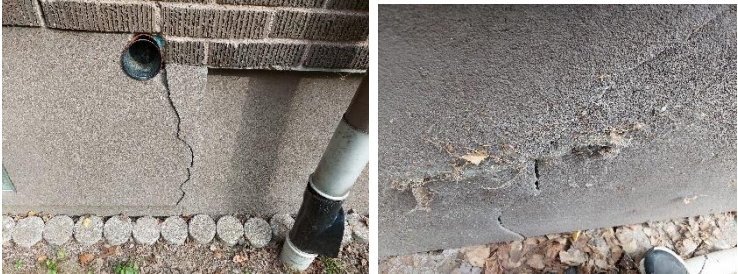
Mark:	<p>-Marken sluttar delvis in mot byggnaden (en bit ut på baksidan). -Några sprickor noterades i grundmurar, särskilt iattaget i tillbyggnaden mot baksidan och framsidan under altanen som indikera för rörelse/sättning. Läs vidare under rubriken Säljarens muntliga upplysning och Stomme..</p>

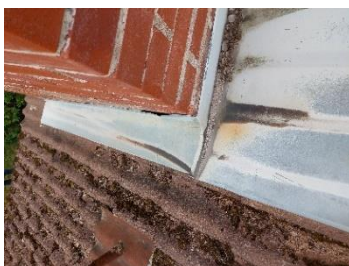
-Rostan/gravrost på på expansionskärlet och plåtstos. Även bristande täthet mot pannor.

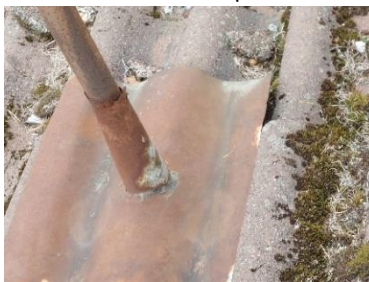
-Ett par trasiga pannor och någon panna som har hasat ur sitt läge vid rännalor noterades. Läkt synlig i rännalor, dvs bristande överlapp av pannor mot rännalor.
