## ÖVERLÅTELSEBESIKTNING

### BOFINKEN 68 BOFINKSTIGEN 50, 144 42 RÖNNINGE

| BESIKTNINGSDAG & TID: | 2024-03-12 |

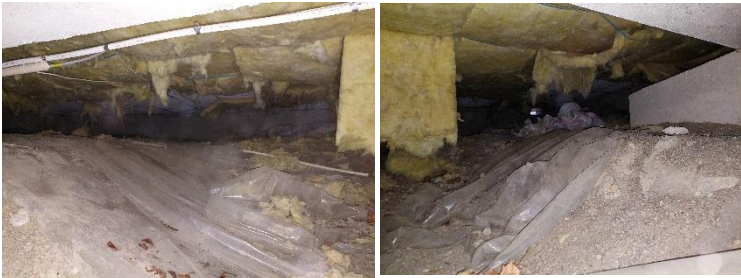
| Grundläggning: | <p>-Inga vattensamlingar eller signaler som tyder på inträngande vatten noterades vid besiktningstillfället.</p> <p>-Undersidan av lättbetongelementen är isolerade med mineralull, dvs undersidan av lättbetongbjälklaget ej synligt för kontroll.</p> <p><b>Information:</b><br/> <i>Isolering av denna typ är olämpligt ur fuktsynpunkt pga risk för att t ex mögel kan växa till i isoleringen vid "hög fuktighet" i grunden.. Rekommenderas därför att befintliga isoleringsmattor tas ner/rivs ut. En bättre lösning (om man önskar isolera bjälklaget) är att isolera undersidan med cellplast (dvs icke organiska material) eller liknande</i></p> <p>-Lokalt har isoleringsmattor släppt i uppfästningen och hänger ner, delvis förekommer isolering på mark.</p> <p>-Missfärgning på/i isoleringen förekommer delvis.</p> |
| | <p>-Det finns en plastfolie ovan mark som är till för att förhindra att naturlig markfukt tar sig upp till krypgrundsluften, plastfolien har delvis bristande täckning ova mark. Plastfolien är äldre.</p> |

En krypgrund betraktas allmänt som en riskkonstruktion med anledning av att fuktmässiga förutsättningar periodvis kan finnas, vanligen orsakade av vatteninträngning/markfukt och/eller periodvis kondens. Detta kan leda till lättbetongsläpp, (s.k spjälkning) och korrodering av armering, vilket kan leda till svikt och konstruktionsförsvagningar som följd. Även marken, luften och/eller ev fuktskadat organiskt material eller impregnerat virke kan avge "dålig lukt" som kan sprida sig till inomhusluften. Isoleringsmattor (mineralullsmattor) i grunden kan innebära ökad risk för mikrobiell tillväxt (mögel) och risk för "dålig" lukt som följd enligt ovan.

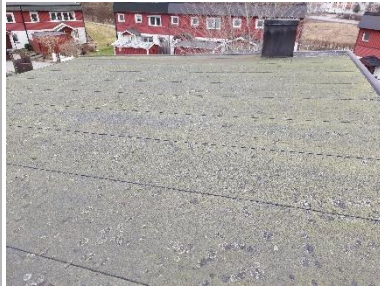
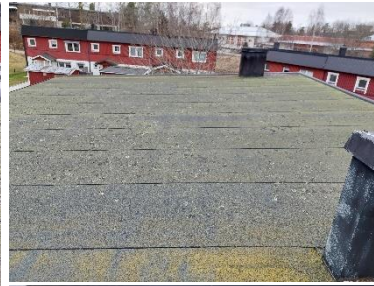
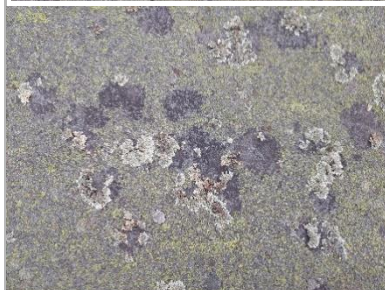
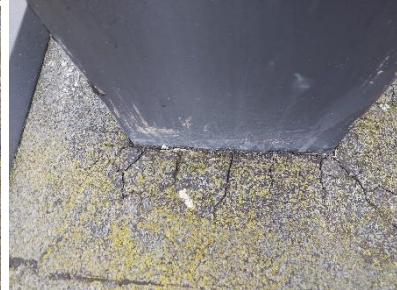
Foton tagna ovan taket:

-Yttertaket är >30 år, dvs bedöms ha uppnått sin förväntade tekniska livslängd.

-Mossa noterades på taket i relativt stor omfattning, (mossa "äter" upp ytskiktet på ytpappen med tiden), åldersslitage.

-Sprickbildningar noterades lokalt, bla iakttaget vid genomföring för ventilationshuv, ålderslitage.

Låglutande tak innebär ökad risk för inläckage vanligen via skarvar och genomföringar till följd av att vatten/snö kan bli stående eller pga trög avrinning vilket kan leda till fuktskador i underliggande konstruktioner. När yttertaget (ytpappen) uppnått sin förväntade tekniska livslängd kan det innebära ökad risk ovan nämnda till följd av åldersslitage. Ålderssymptom noterades vilket kan innebära risk enligt ovan.

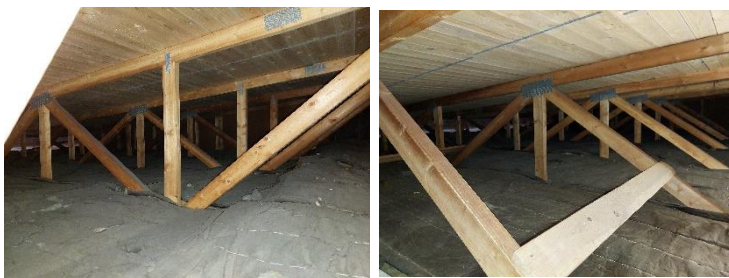
Vind åtkomlig via invändig lucka från klädkammaren. Knontroll enbart utfört på befintliga krypplank, dvs i området just ovanför luckan (ca 1-1,5 meter in), krypplank på övriga delar. Delvis ej synliga delar, delvis kontroll på avstånd. Foton tagna in på vinden:
