## ÖVERLÅTELSEBESIKTNING

### TALLÅSEN 8 TALLÅSSTIGEN 4, RÖNNINGE

FASTIGHETSBETECKNING:	Tallåsen 8
ADRESS:	Tallåsstigen 4, 144 52 Rönninge
ÄGARE:	Martin Üre

BESIKTNINGSDAG & TID:	2025-01-21 ca kl 09:30
NÄRVARANDE:	Säljaren samt undertecknad,
VÄDER:	Mulet, duggregn +2 grader C.

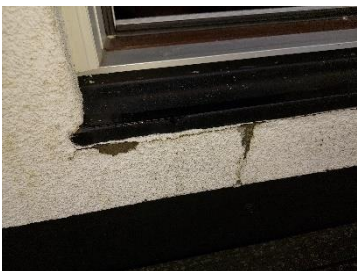
Fasader:	<p>Kontroll enbart kontrollerat från balkongen och från mark, dvs det finns begränsningar i vad man kan se/kontrollera.</p> <p>-Lokala missfärgningar (s.k algpåväxter) noterades på vissa platser. Läs vidare även under rubriken Stuprör/Hängrännor.</p> <p>-Några finare sprickor och putsläpp noterades lokalt, bl a iakttaget under balkongdörren, vid infästning av uppvik av plåt mot fasaden och under fönsterbleck (vid balkongen). Se ex:</p>

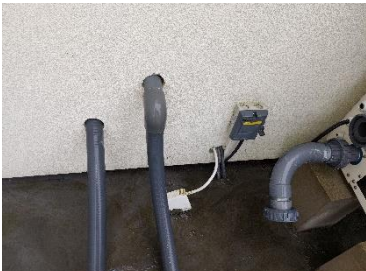
<p>-Håltagning/genomföring via fasaden till garaget utförda kablar/installationer för poolen via fasad. Säljaren kommer att åtgärda/täta.</p>

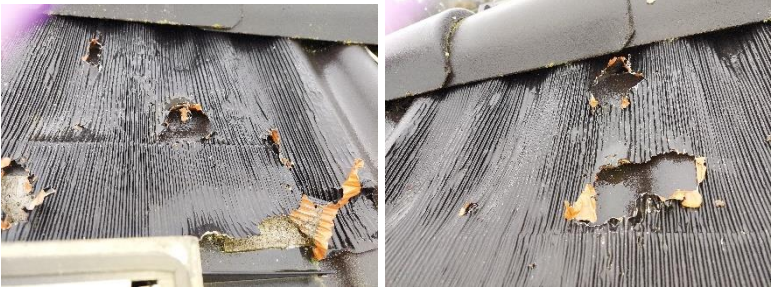
Fönster och dörrar:	---
Yttertak:	<p>Pga personsäkerhet (blöta pannor, risk för halka) är yttertaket enbart kontrollerat från takluckan, dvs det finns därför begränsningar i vad man kan se/kontrollera.</p> <ul style="list-style-type: none"><li>-Taktätning frånnocken mot takluckan trasig på ett flertal platser (troligen orsakat av fåglar (kråka) enligt säljaren. Säljaren kommer att åtgärda så snart som möjligt (byta ut).</li></ul>

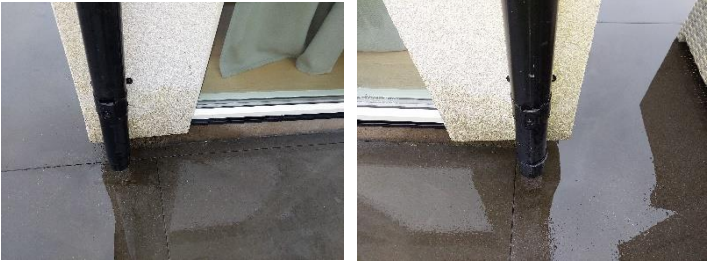
<p>Läs vidare under rubriken Vind.</p> <p>---</p>
Stuprör/hängrännor:	<ul style="list-style-type: none"><li>-Stuprör mot baksidan avvattas ovan mark (ovan stenplattor), oklart om det finns dagvattenledningar (anslutning för stuprören under stenbeläggningen). Missfärgningar på nederdel av fasaden noterades. Säljaren kommer att åtgärda så att stuprörsvatten avleds bort från byggnaden.</li></ul>

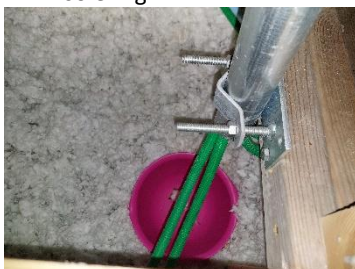
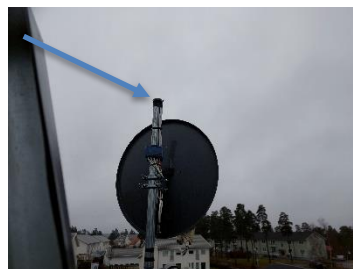
-Ett mindre plastkärl placerat under parabolröret, inget vatten noterades i plastkärlet. Parabolröret bedöms vara tätat ovan taket. Isoleringen urgrävt i området, rek att kratta tillbaka för jämnare isolering.
