## ÖVERLÅTELSEBESIKTNING

**CHAMPINJONEN 17  
CHAMPINJONSTIGEN 14, 144 40 RÖNNINGE**

FASTIGHETSBETECKNING:	Champinjonen 17
ADRESS:	Champinjonstigen 14, 144 40 Rönninge
ÄGARE:	Ossi Leppänen

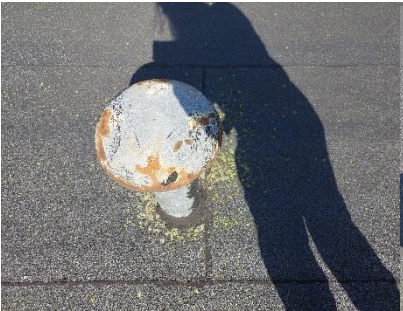
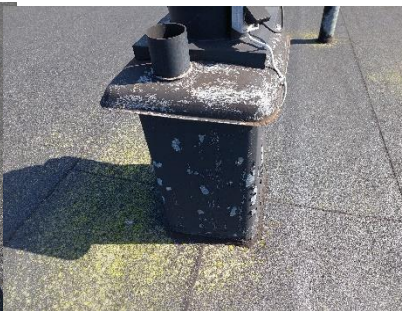
Grundmurar:	<p>-Lokala "släppor" i tapet på motfylld vägg i sluttningsvåningen (sovrum/allrum) vilket kan tyda på att fukt "buffras" upp i grundmuren. Obs, täta tapeter på motfyllda väggar under mark innebär att naturlig uttorkning minskar/hindras.</p> <p>---</p>
Utvändigt fuktskydd:	<p>Utvändigt fuktskydd under mark, dvs ej åtkomligt för kontroll. Utvändigt fuktskydd bedöms ha uppnått sin förväntade tekniska livslängd, läs i bilaga II:</p> <p>---</p>
Fasader:	<p>---</p>
Fönster och dörrar:	<p>-Inga fuktfläckar, missfärgningar eller rinnmärken noterades i anslutning till takfönstrets insida (smygar) som tyder inläckage och/eller kondens. Takfönstret dock äldre/byggåret.</p> <p>---</p>
Yttertak:	<p>Yttertaket kontrollerat från taket.</p> <p>-Färgsläpp och lokala rostangrepp noterades på plåtar, normalt underhåll.</p>

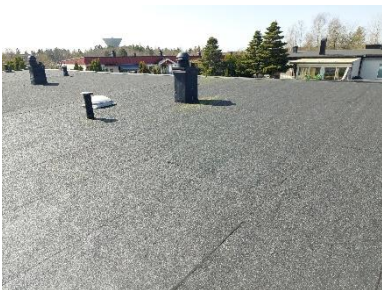
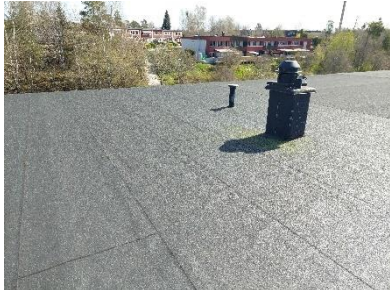
<p>-Lokalt förekommer mossa på taket (mindre omfattning). -Kompletteringstätningar vid genomföringar kan rekommenderas inom närmaste tiden/åren. Foton tagna ovan på taket.</p>
