ÖVERLÅTELSEBESIKTNING

FJÄRILEN 41
FJÄRILSTIGEN 105, 144 44 RÖNNINGE

BESIKTNINGSDAG	2024-11-22
NÄRVARANDE:	Säljaren samt undertecknad.
VÄDER:	Klart väder ca -5 grader C.

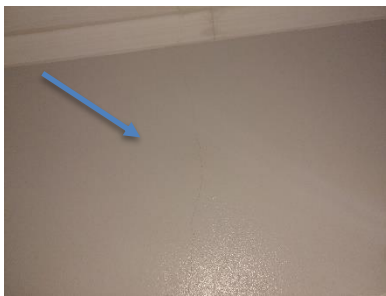
Stomme:	<p>Pga förvaring var kontroll i utrymmet under trappan inte åtkomligt för kontroll.</p> <p>-Några finare sprickor förekommer i stommen men är vanligt och normalt i liknande byggnader. En spricka i vägg i matrummet mot grannen rekommenderas att hålla under uppsikt.</p>

<p>-Vägg mellan hall och matrum har öppnats upp (större öppning), inga signaler som tyder på konstruktionsförsvagningar noterades. ---</p>
Bjälklag:	---
